# Informe de mantenimiento predictivo

| Cliente | Cond Vista Chinchorro |
| Equipo | Hidropack |
| Proyecto | #1114 Mantenimiento Mensual |

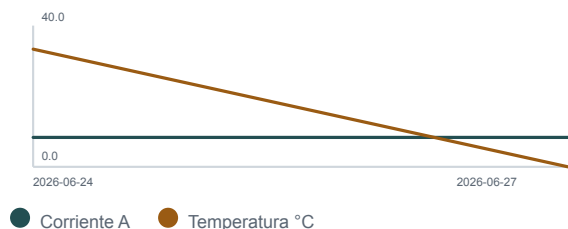
### Pieza / Bomba 1

| Corrientes medidas | 10 / 10 / 10 A |
| Voltajes medidos | 380 / 380 / 380 V |
| Diagnóstico | Lecturas dentro de criterio predictivo. |

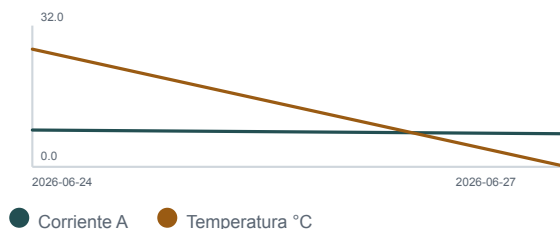
### Pieza / Bomba 2

| Corrientes medidas | 9 / 9 / 9 A |
| Voltajes medidos | 380 / 380 / 380 V |
| Diagnóstico | Lecturas dentro de criterio predictivo. |

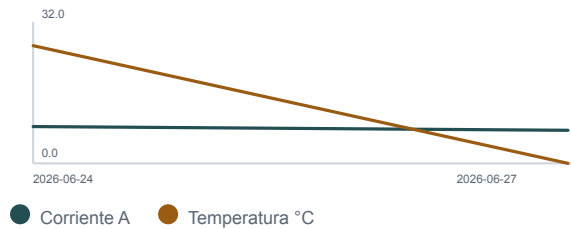
Pieza / Bomba 3

| Corrientes medidas | 9 / 9 / 9 A |
| Voltajes medidos | 380 / 380 / 380 V |
| Diagnóstico | Lecturas dentro de criterio predictivo. |

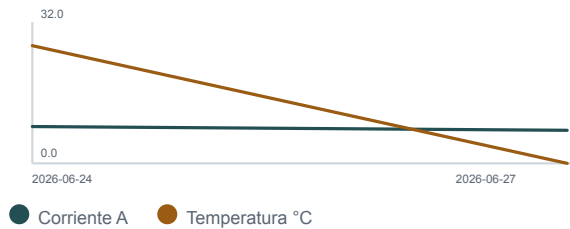
Pieza / Bomba 4

| Corrientes medidas | 9 / 9 / 9 A |
| Voltajes medidos | 380 / 380 / 380 V |
| Diagnóstico | Lecturas dentro de criterio predictivo. |
