# Informe de mantenimiento predictivo

| Equipo | Hidropack |
| Proyecto | #1108 Mantenimiento Mensual |

| Fecha de visita | 2026-07-05 |

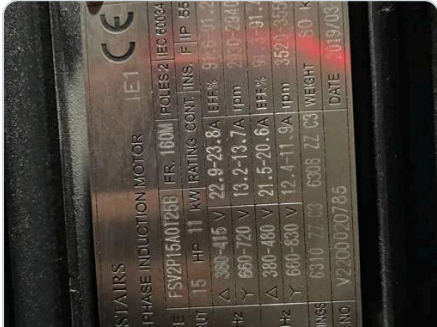
**Pieza / Bomba 1**  
Placa motor bomba 1 Parinas

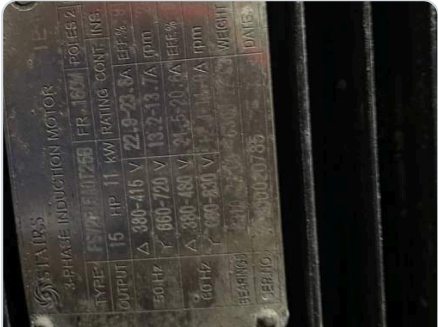
**Pieza / Bomba 2**  
Placa motor bomba 2 Parinas

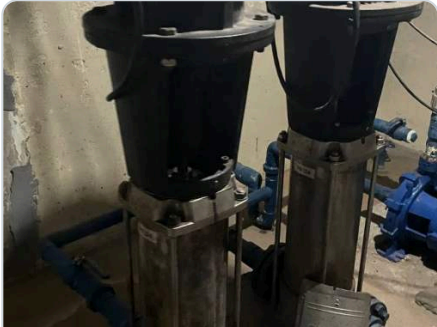
**Equipo / Hidropack**  
Bombas de Parinas en sala de bombas

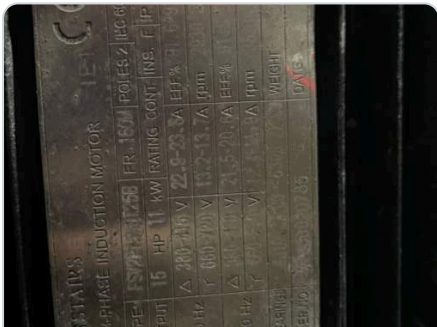
**Parte / Bomba**  
Placa motor bomba de Parinas

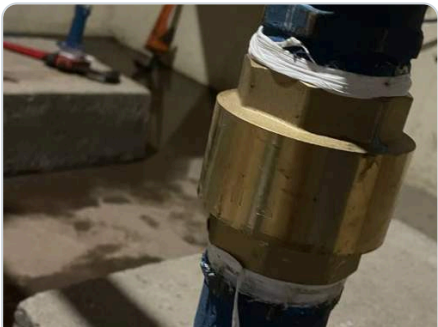
| Observaciones predictivas | Se reparó gotera en válvula de salida edificio en sala de bombas. Válvula check de salida bomba 2 no retiene presión. |

| Observación | Corriente de trabajo informada en terreno: 11,5 A. Válvula check de salida no retiene presión. |

| Parte | Estado | Observación |
|---|---|---|
| Bomba | OK | . Válvula check salida bomba 2 no retiene presión; requiere cambio. |

**Pieza / Bomba 2**  
Válvula check salida bomba 2 no retiene presión; cambiar

| Repuestos o acciones recomendadas | Cambiar válvula check de salida bomba 2. |

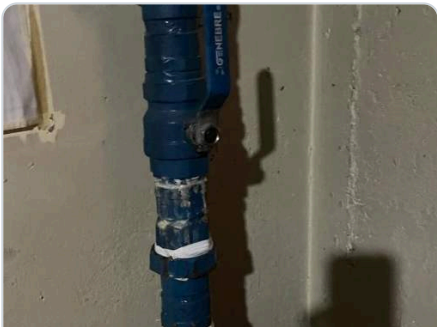
**Equipo / Hidropack**  
Válvula de salida edificio reparada por gotera
